Verificación de la Aplicación y Eficiencia de Medidas de Mitigación para el Estudio de Impacto Ambiental del Tercer Juego de Esclusas durante la Fase de Operación

Periodo: enero a junio de 2021

30 de julio de 2021

Proyecto No.: 05757073

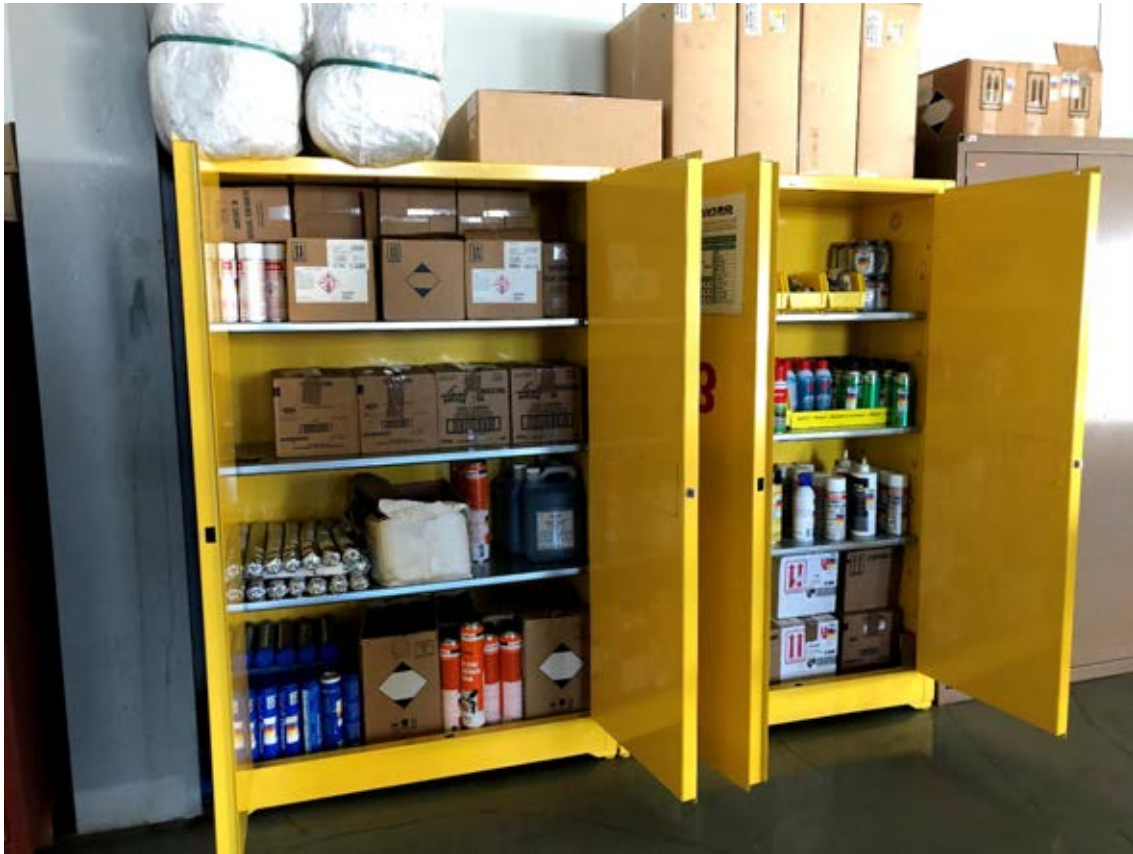
Almacenamiento de materiales peligrosos bajo llave

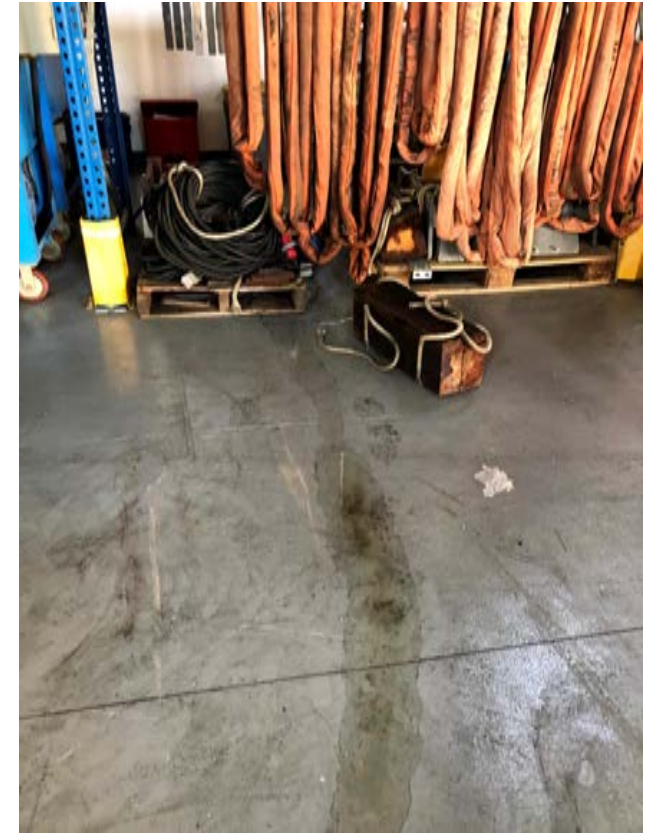
Obstáculos en el piso y encharcamientos

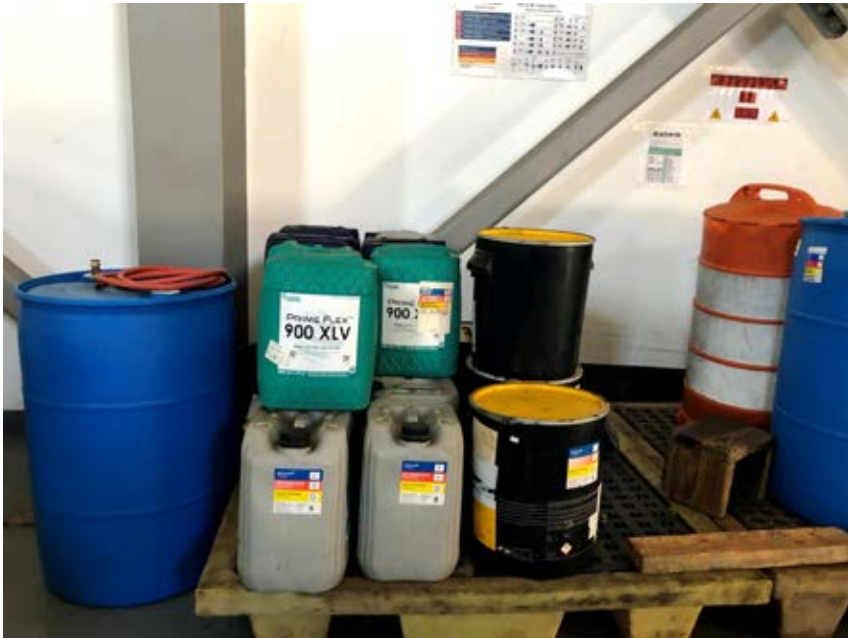
Materiales peligrosos almacenados con contención secundaria y etiquetado correcto

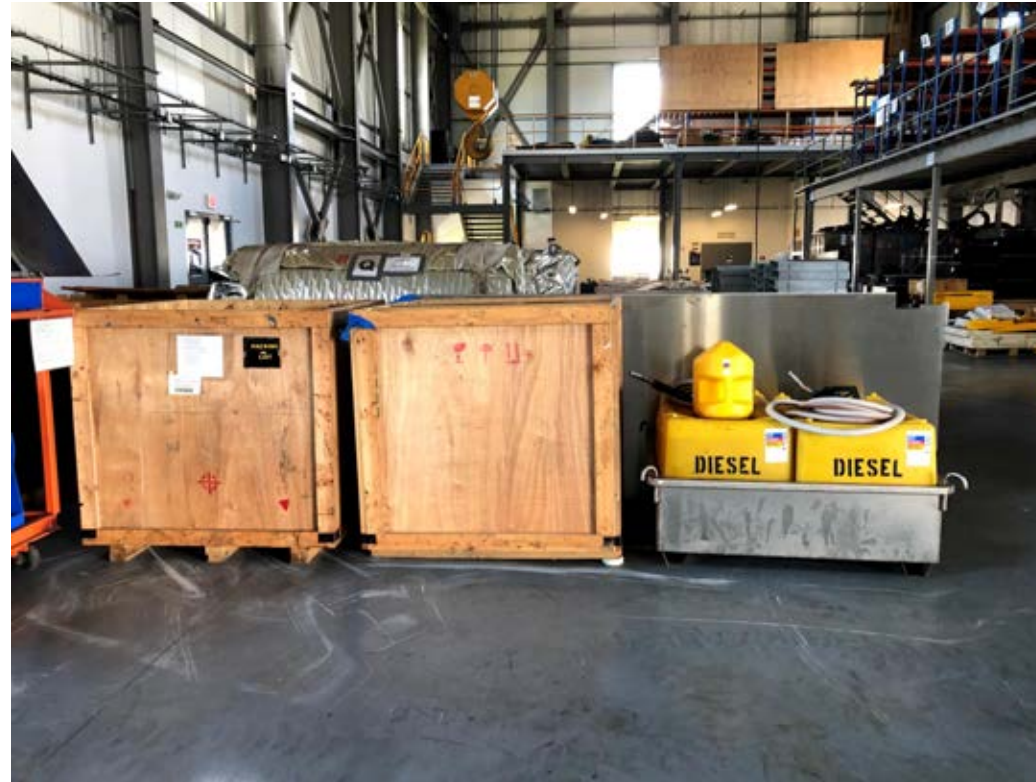
Almacenamiento de materiales peligrosos con contención secundaria

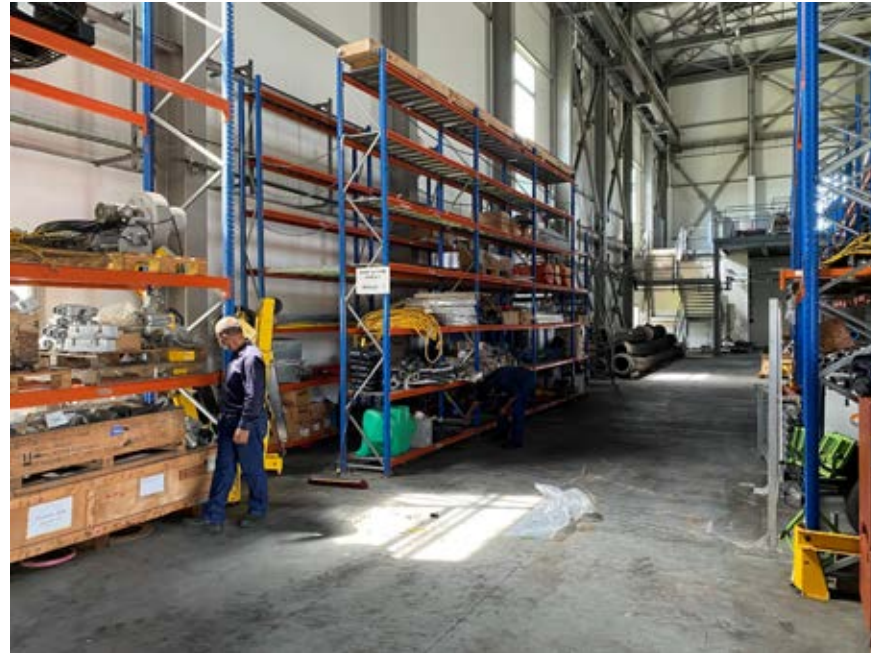
Anaqueles de almacenamiento y
Obstáculos en zonas de paso

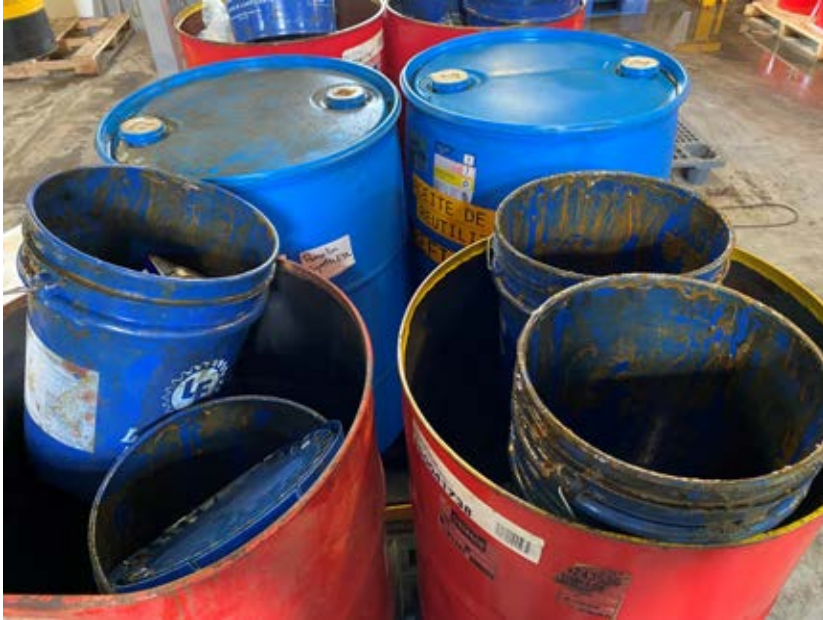
Contenedores vacíos de materiales peligrosos abiertos

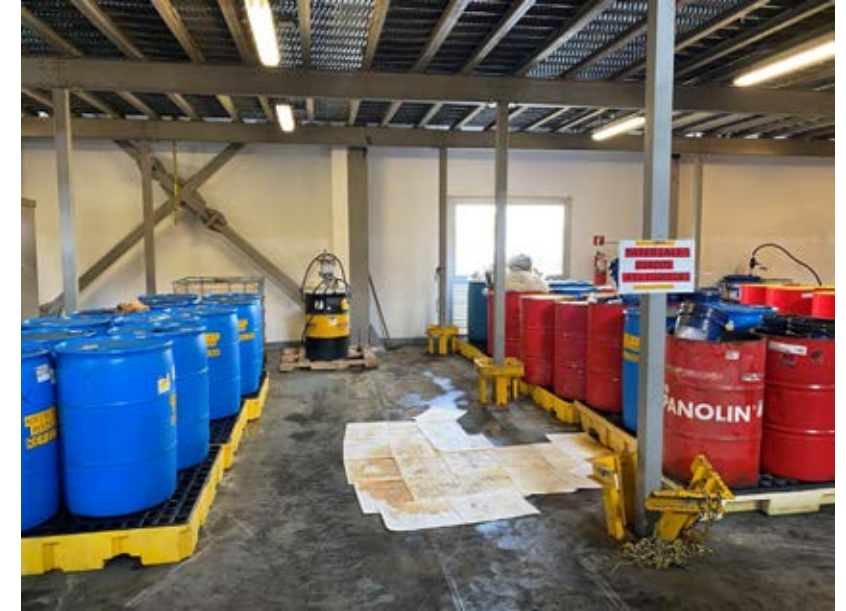
Derrame de sustancia peligrosa atendido con pads absorbentes

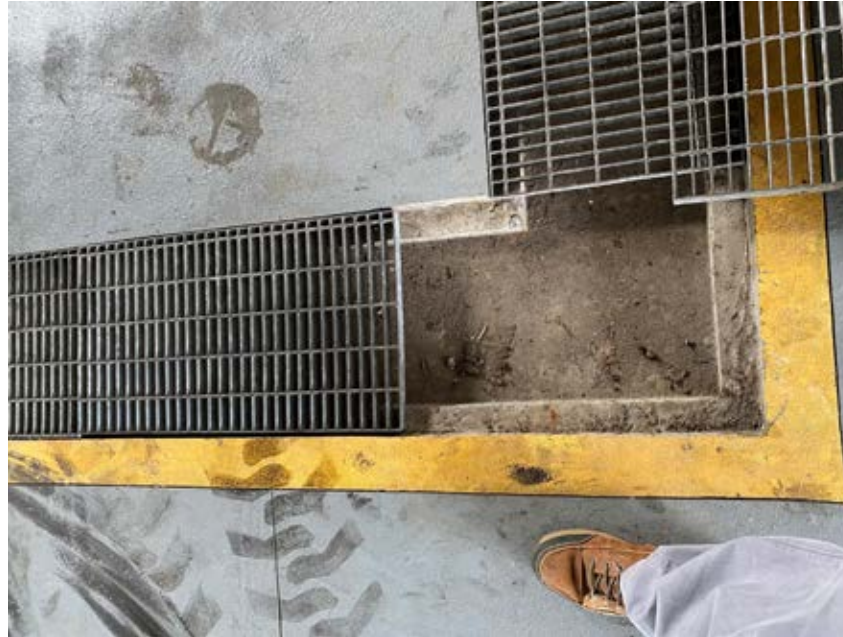
Estado de drenajes al separador agua/aceite

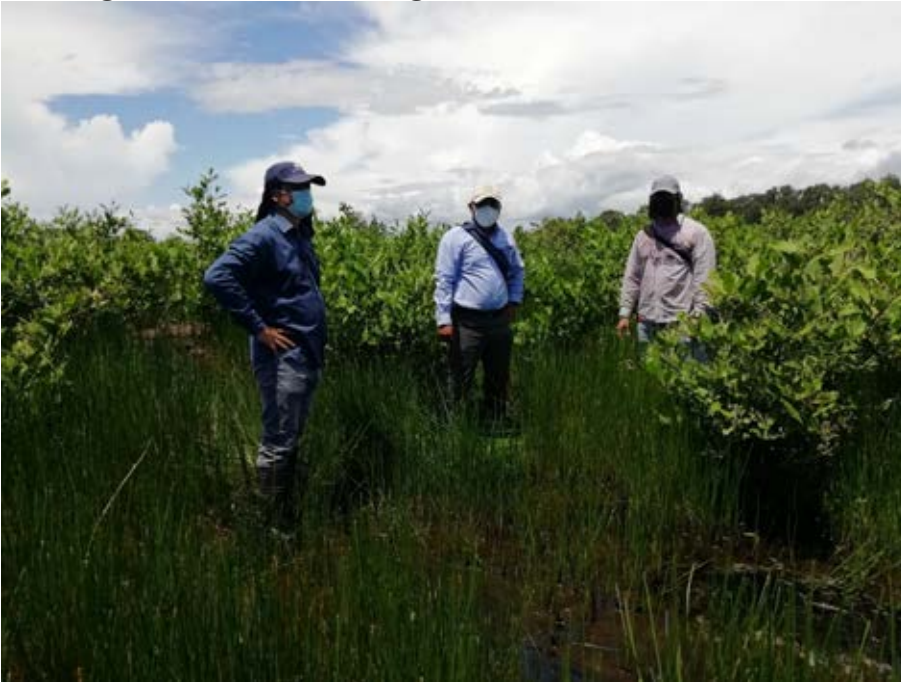
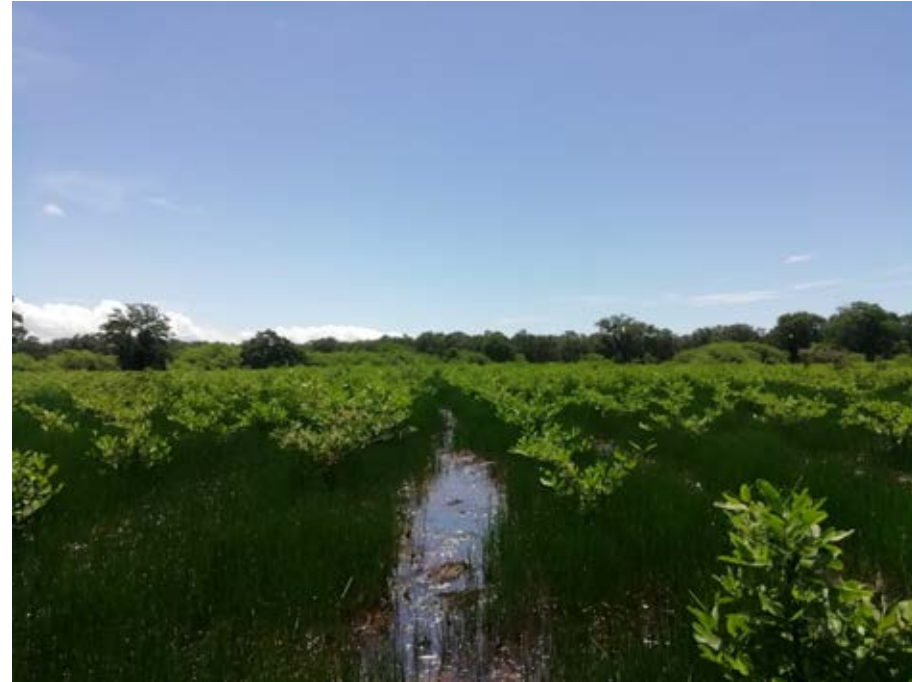
Mangle Blanco (*Laguncularia racemosa*).

La variedad de mangle blanco es la que ha predominado en la zona, al punto de presentar regeneración natural. El recorrido se realizó con personal contratista y encargado de ACP.

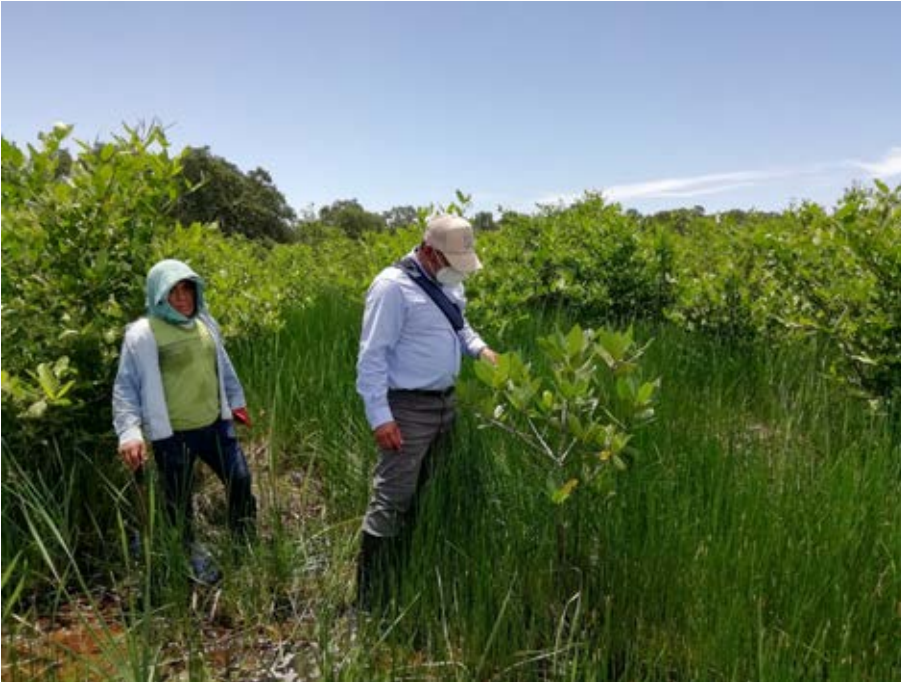
Mangle rojo (*Rhizophora mangle*).

Las variedades de mangle rojo y negro han presentado poca adaptabilidad a la zona, presentando pocos ejemplares desarrollados.

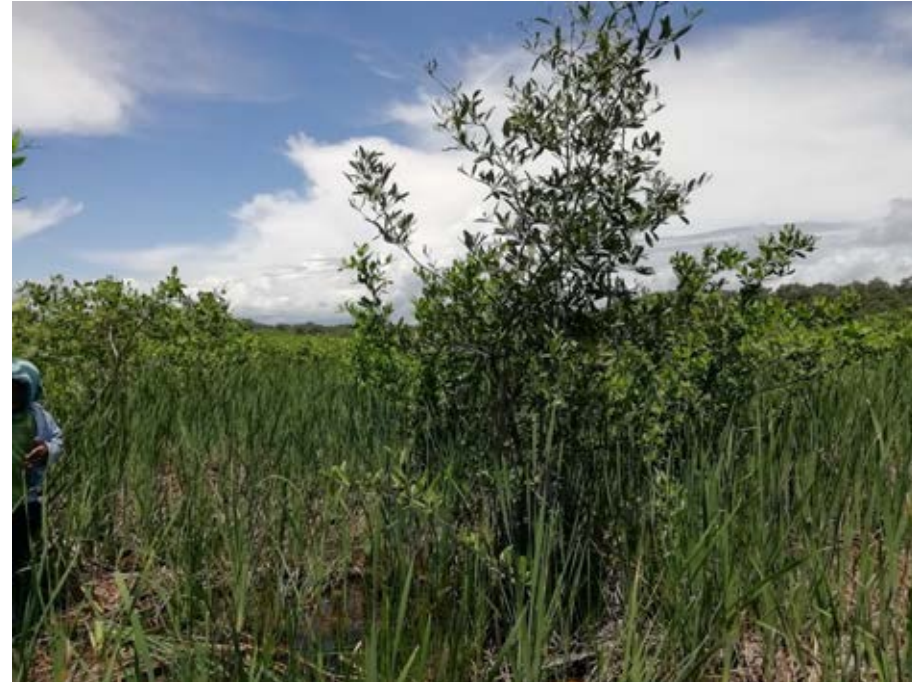
Mangle negro (*Avicennia germinans*).
