Verificación de la Aplicación y Eficiencia de Medidas de Mitigación para el Estudio de Impacto Ambiental del Tercer Juego de Esclusas durante la Fase de Operación

Periodo: enero a junio de 2021

30 de julio de 2021

Proyecto No.: 05757073

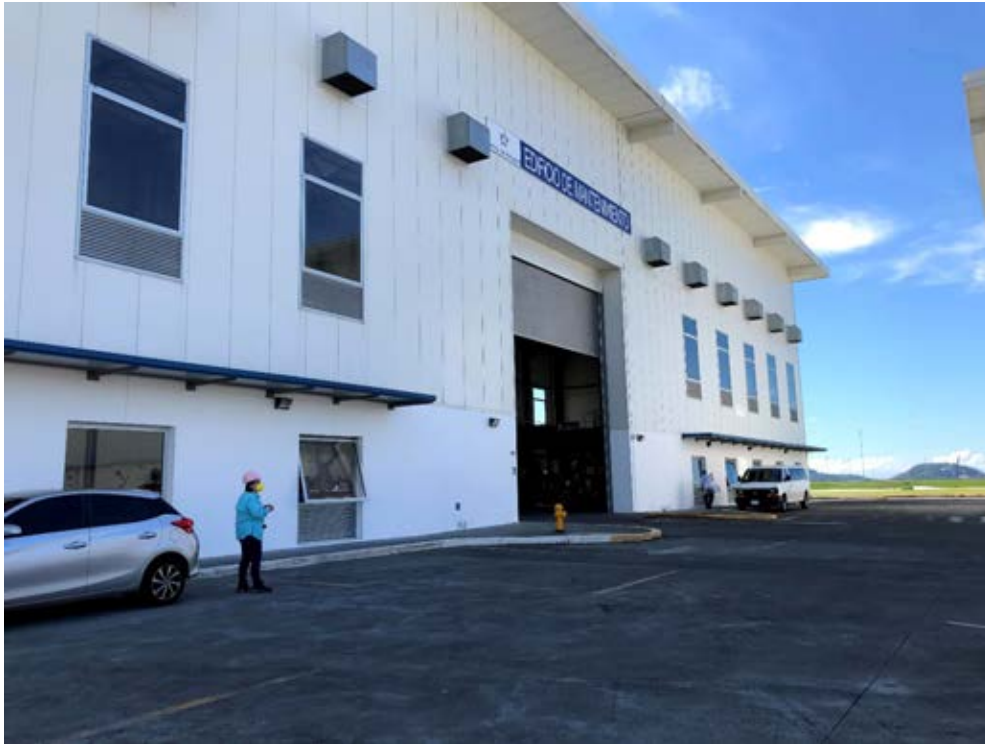
Entrada al edificio de mantenimiento

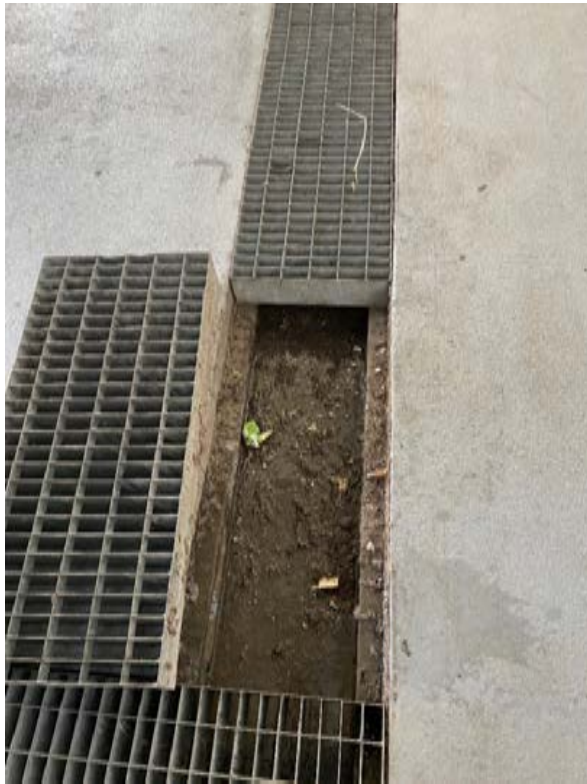
Estado de limpieza de drenajes para el separador agua/aceite

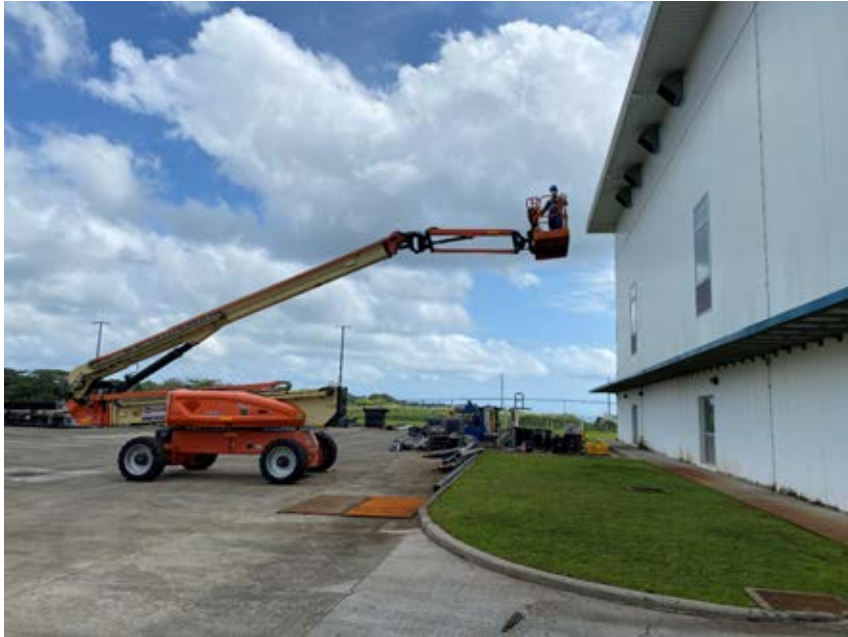
Trabajo en alturas en el edificio de mantenimiento, personal con EPP visible

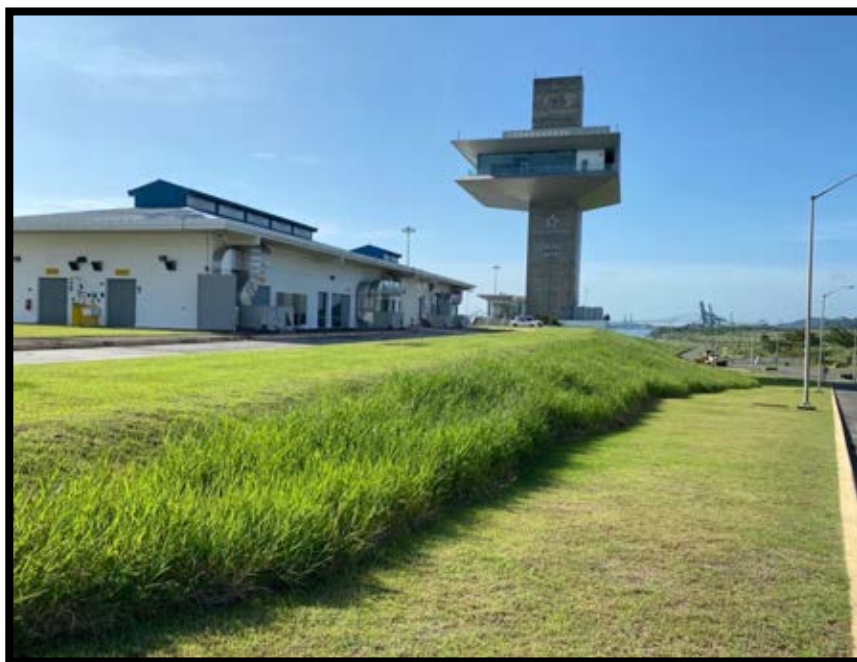
Foto 2. Mantenimiento a talud en la cámara alta lado continente (control de maleza y fertilización).

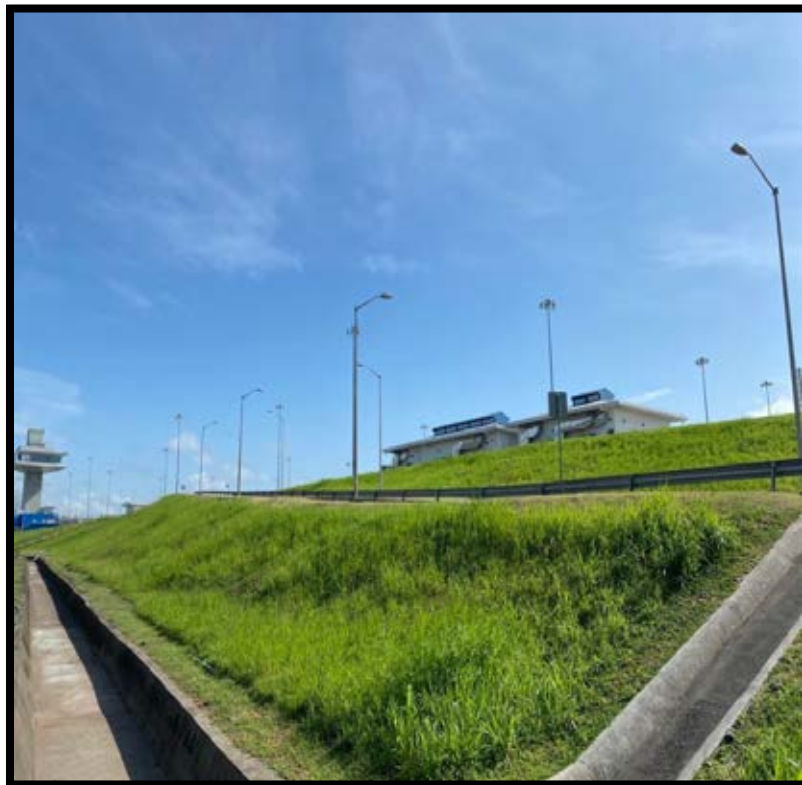
Foto 4. Mantenimiento a talud en la cámara media lado continente (control de maleza y fertilización).

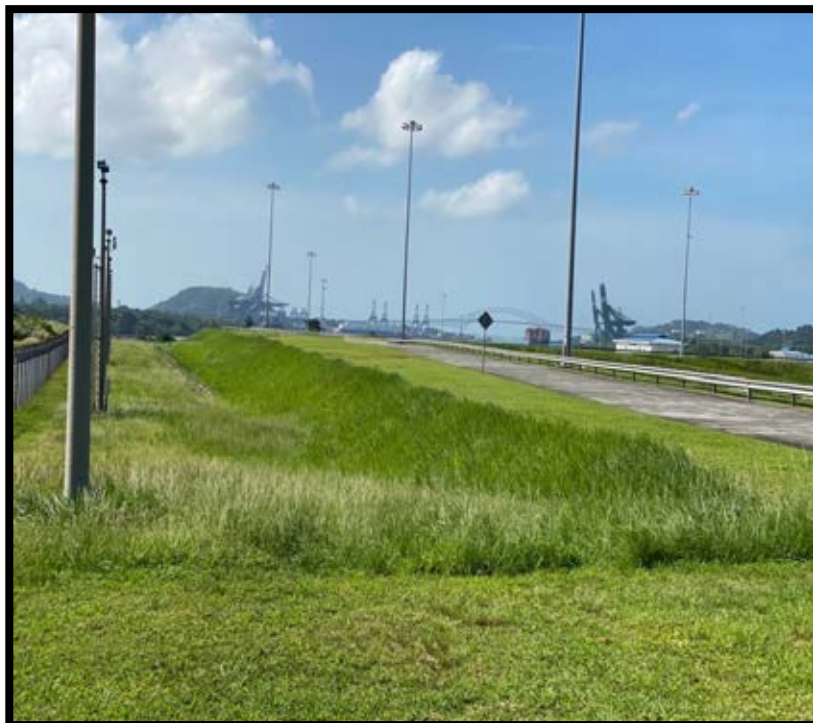
Foto 5. Mantenimiento a talud en el lado Isla (control de vegetación) .
