Verificación de la Aplicación y Eficiencia de Medidas de Mitigación para el Estudio de Impacto Ambiental del Tercer Juego de Esclusas durante la Fase de Operación

Periodo: enero a junio de 2021

30 de julio de 2021

Proyecto No.: 05757073

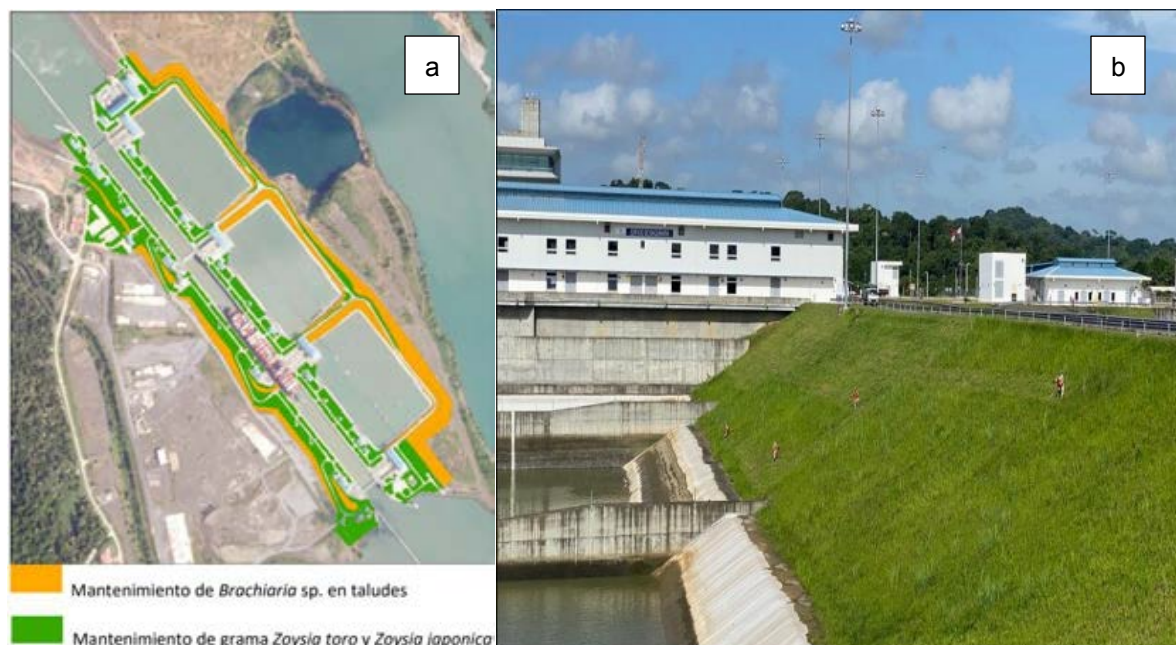
Figura 4.6. a) Mapa de ubicación de trabajos de adecuación de áreas verdes en esclusa Cocolí; b) Mantenimiento de talud en tina de reutilización de agua en la cámara media en esclusa Cocolí

Los trabajos de adecuación de áreas verdes y control de la erosión se llevaron a cabo en dos áreas, en la primera se manejan las especies *Zoysia toro* y *Z. japonica* en una superficie de 13.17 ha; mientras que en la segunda se maneja *Brachiaria* sp., sembrada en taludes en una superficie de 10.95 ha (Tabla 4.6 y Figura 4.6).

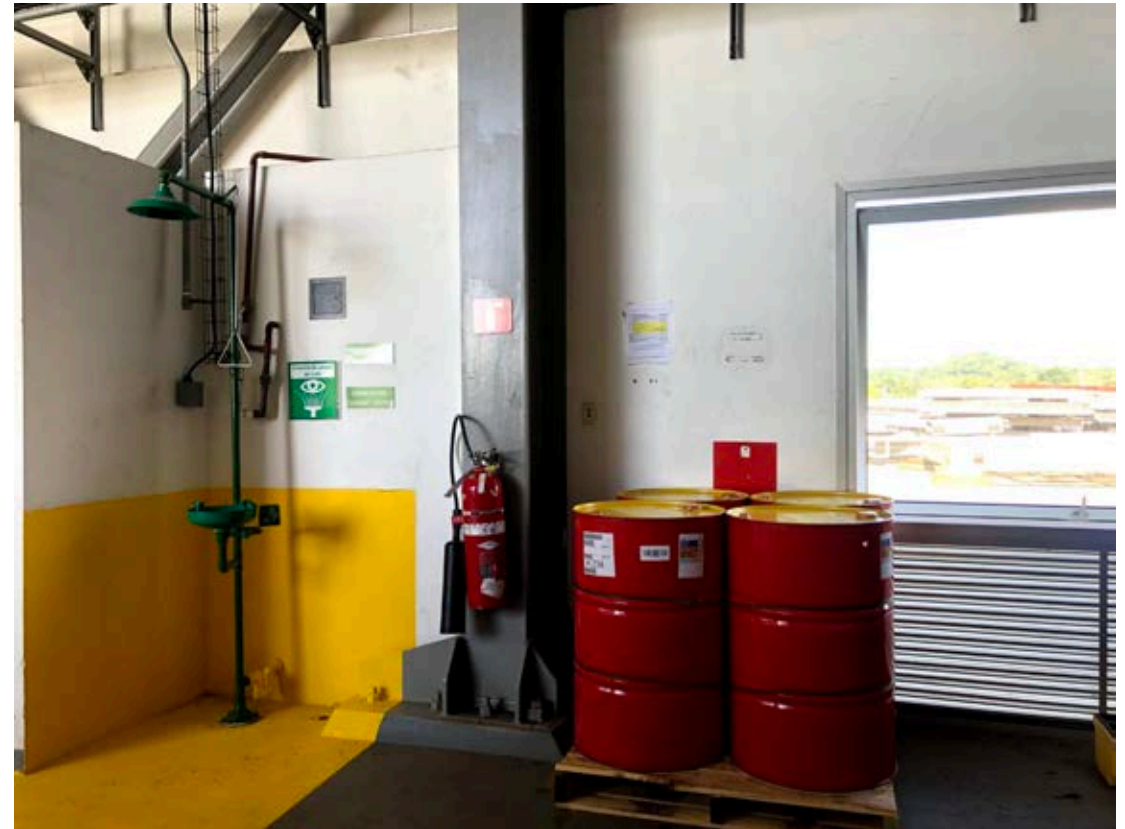
Lavaojos y regadera en almacén de materiales peligrosos

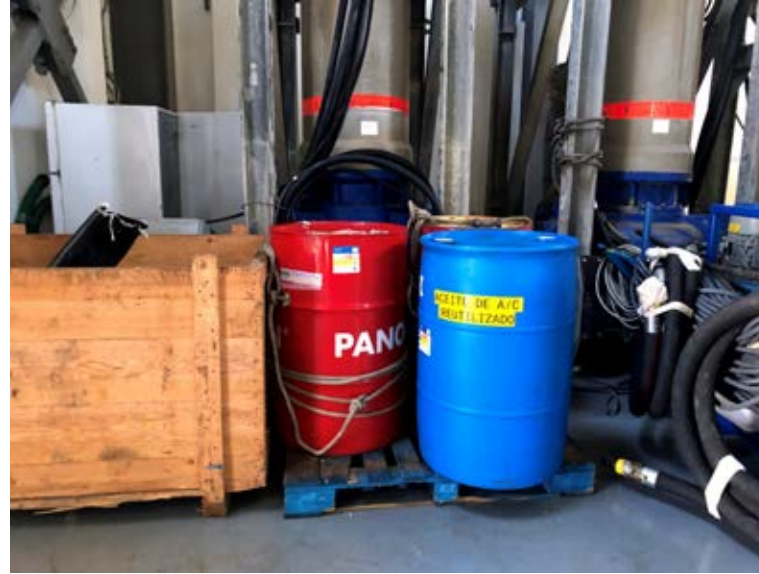
Residuos peligrosos

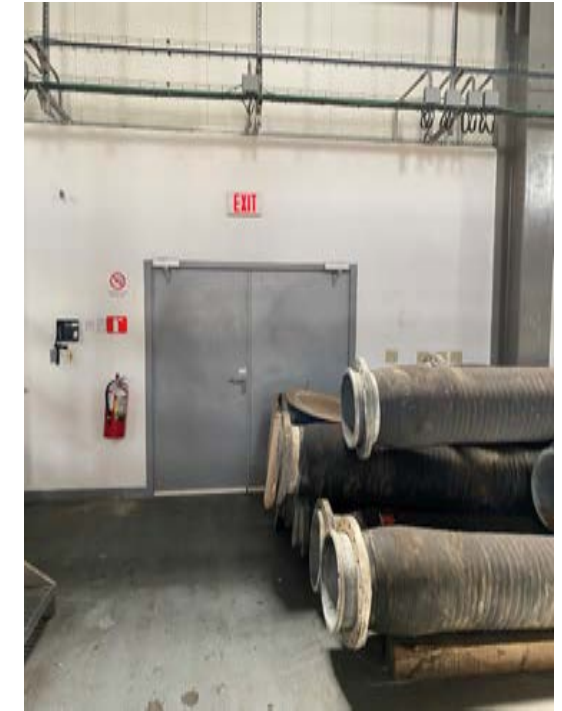
Salida de emergencia

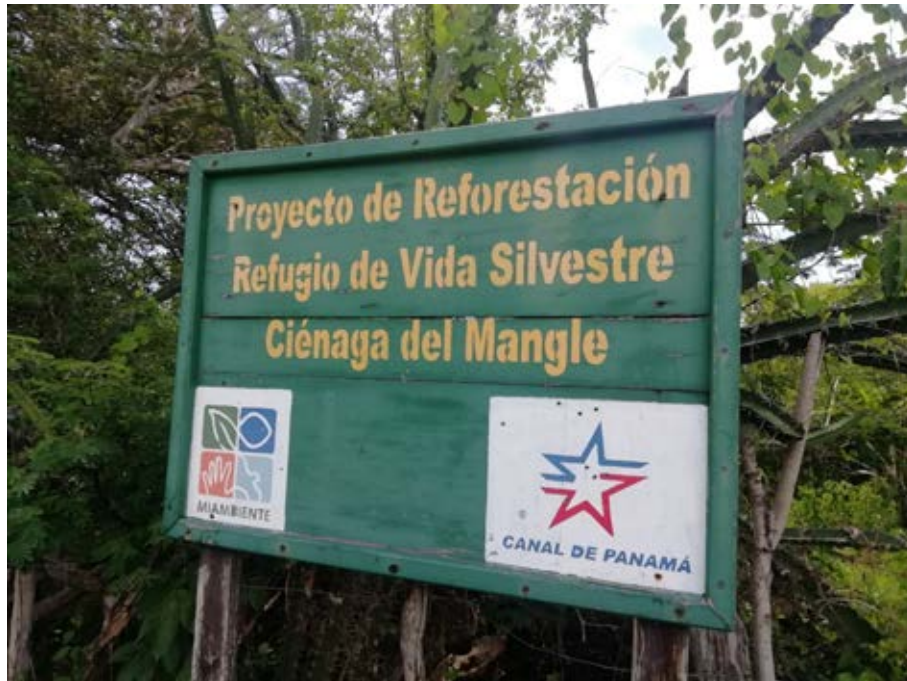
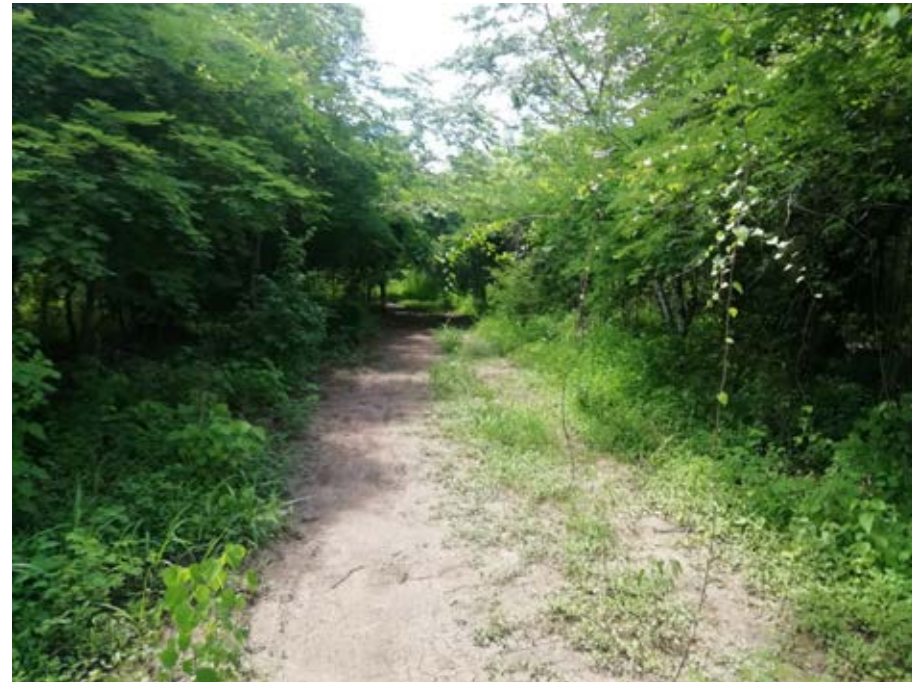
Plan de reforestación: Ciénega de Mangle.

Entrada al Proyecto Ciénega de Mangle ubicado en el Refugio de Vida Silvestre Ciénega de Mangle en el corregimiento de Paris, Distrito de Parita, Provincia de Herrera.

Cuenta con una extensión de 54 hectáreas compuesta actualmente de manglares y juncales en una zona inundable.

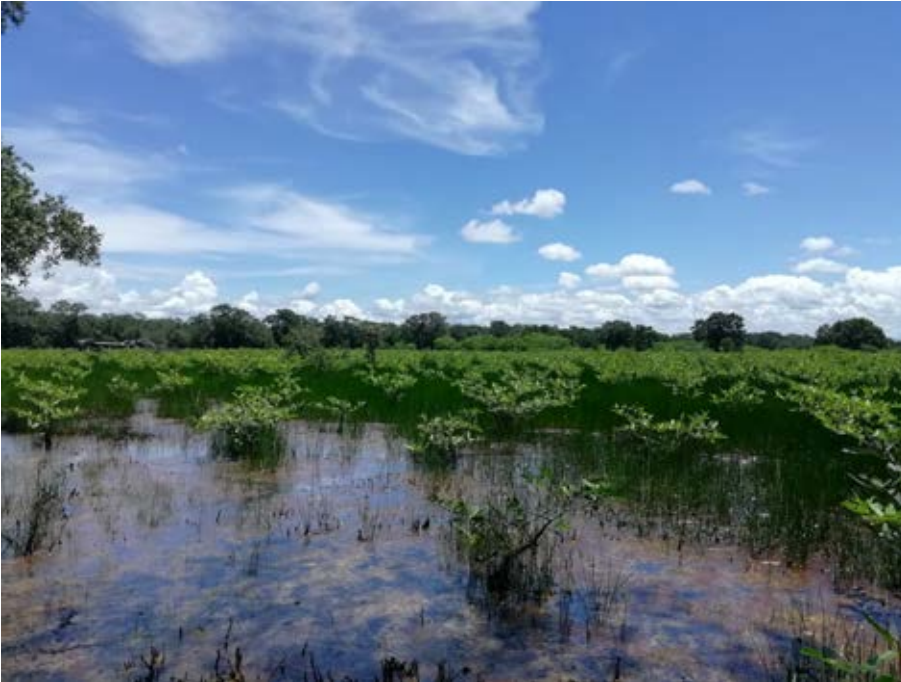
Vista general de la ciénega de mangle.

Las variedades de mangle en la zona, presentan buen desarrollo y no se registra presencia de plagas en este periodo. La zona es hogar de una fauna variada y paso de aves migratorias.

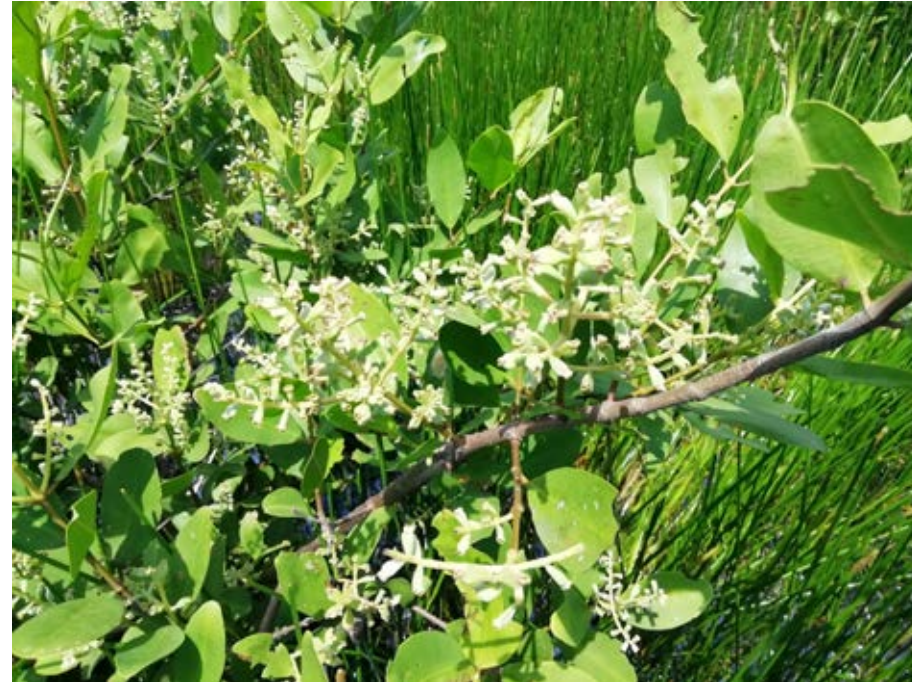
Flores de mangle blanco.

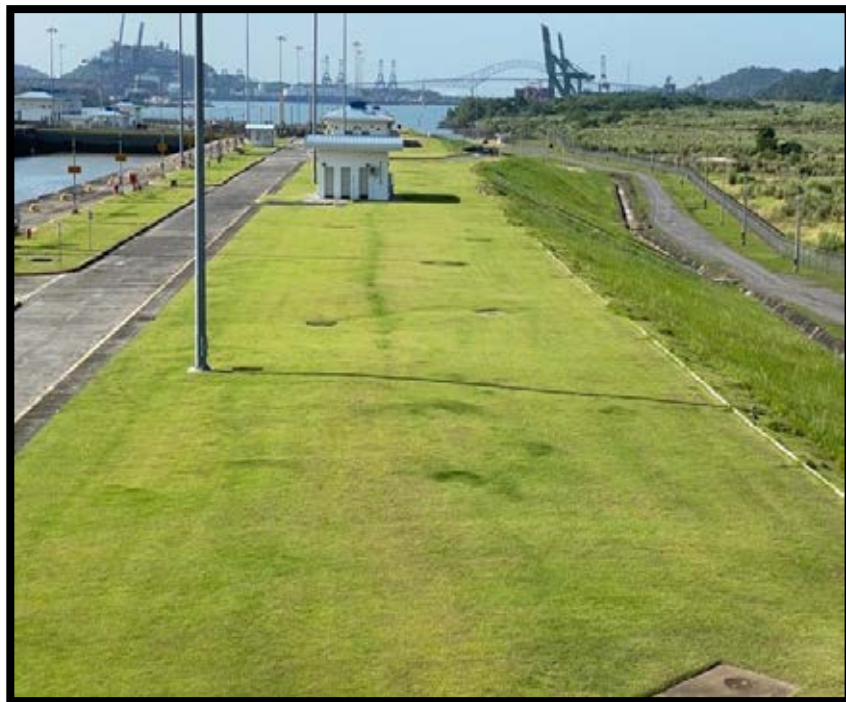
Foto 1. Mantenimiento de áreas verdes en la cámara media lado continente.

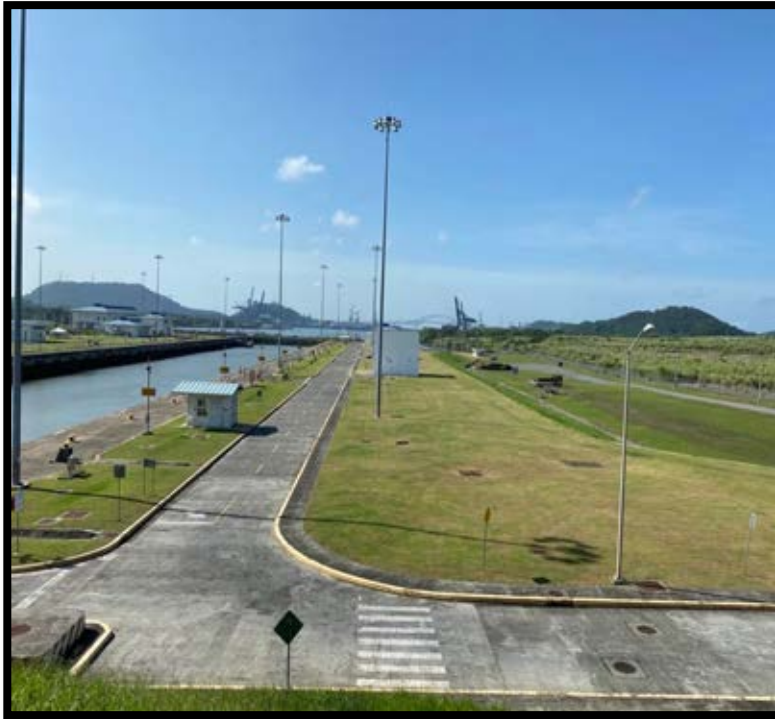
Foto 3. Mantenimiento de áreas verdes en la cámara baja lado continente.

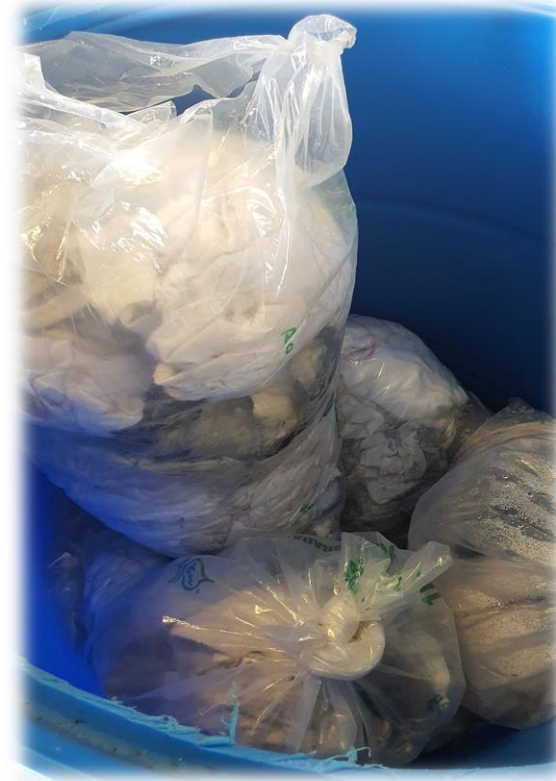
**Materiales en desuso:
trapos con residuos oleosos**
